Diagnostyka i utrzymanie obiektów mostowych w powiecie kłodzkim

po powodzi z 2024 r.

Diagnosis and maintenance of bridge structures in Kłodzko County after the 2024 flood

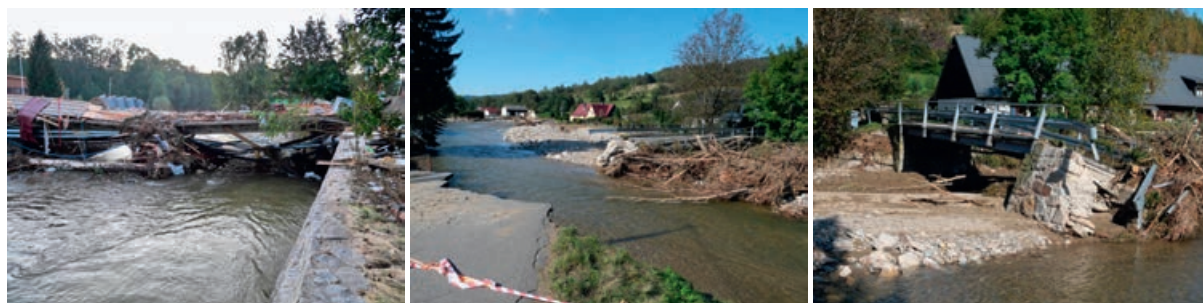
Fot. 1. Skala zniszczeń obiektów mostowych na ziemi kłodzkiej w 2024 r.

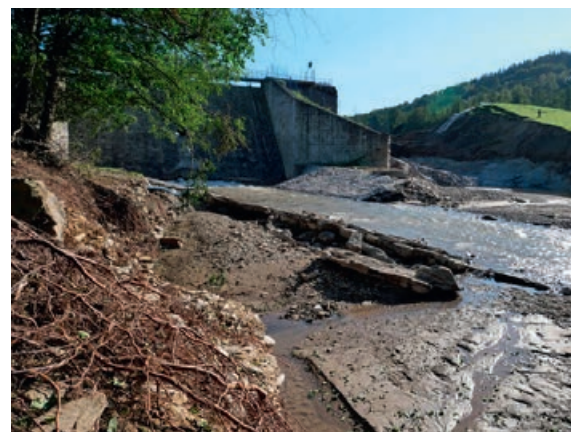
zowane, gdzie będą prowadzone dalsze działania. Po odprawie w Powiatowym Inspektoracie Nadzoru Budowlanego zdecydowano o przemieszczeniu się i podjęciu akcji w krytycznie dotkniętym powodzią Stroniu Śląskim, w którym awarii uległa zaporą wodna (fot. 3). Przejazd do Stronia był utrudniony z uwagi na zamkniętą drogę DW 382 przez Łądek-Zdrój z powodu zniszczeń infrastruktury drogowej i zablokowaną przez służby mundurowe drogę przed Sienną. W Stroniu Śląskim nastąpiła kolejna odprawa w sztabie kryzysowym. Zaproponowano wykonanie wspólnego przeglądu pierwszego obiektu (mieszkalnego) w celu wypracowania standardu przygotowywania dokumentacji. Przeglądy obiektów mostowych i zniszczonej infrastruktury transportowej miały rozpocząć się w kolejnym etapie, po zorganizowaniu frontu robót. Trudności organizacyjne były spowodowane m.in. brakiem dostępności urzędników odpowiadających za drogi (sobota) i ze względu na odsunięcie burmistrza z zarządzania kryzysowego. Kolejny problem związany był z formularzami oceny uszkodzeń i zniszczeń. Wersja bazowa z 21 września

Fot. 3. Zniszczenie wałów przy zaporze wodnej przed Stroniem Śląskim

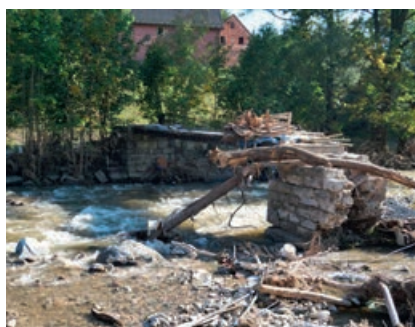
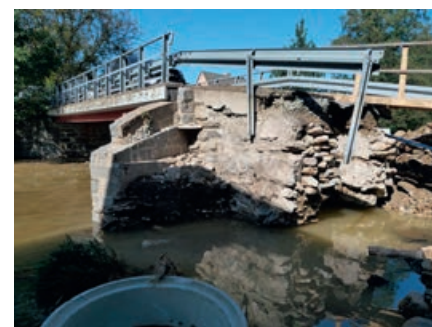
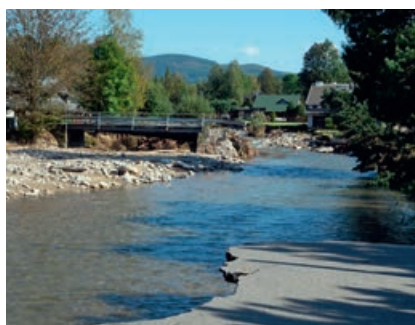
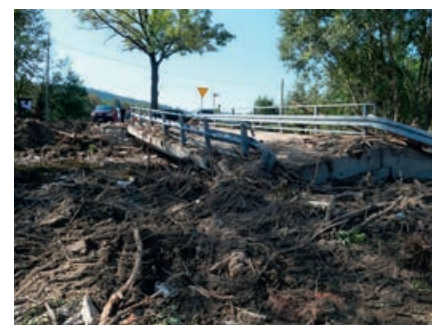
Fot. 4. Awarie czterech przepraw mostowych w Stroniu Śląskim (stan techniczny z 21 września 2024 r.)

Największe zniszczenia obiektów budowlanych (mostowych i mieszkalnych) zastano w Stroniu Śląskim. W pierwszej kolejności wykonano oceny techniczne mostów nad rzeką Białą Łądecką, w dalszej kolejności nad rzeką Morawką, nad którą obiekty uległy całkowitej awarii w wyniku przerwania zapory. Typowym przypadkiem było uszkodzenie lub zniszczenie podpór i dojazdów. Wiele konstrukcji mostowych było odbudowanych po poprzedniej powodzi z nowym przesłaniem, ale z pozostawieniem starych, kamien-▶

► nych przyczółków. Ubytki fug konstrukcji kamiennych w wyniku napierania wód powodziowych i powstałego ciśnienia przyczyniły się do szybszego wypłukania zasyпки i awarii przyczółków. Drogi gminne na omawianym terenie przebiegają poprzecznie do szerokiej doliny rzeki i w wielu miejscach ukształtowało się nowe koryto na odcinkach dojazdów do mostów za przyczółkami. Zniszczone obiekty były użytkowane w sposób niedopuszczalny i zagrażający bezpieczeństwu mieszkańców. Przykłady awarii czterech przepraw mostowych w Stroniu Śląskim przedstawiono na fot. 4.

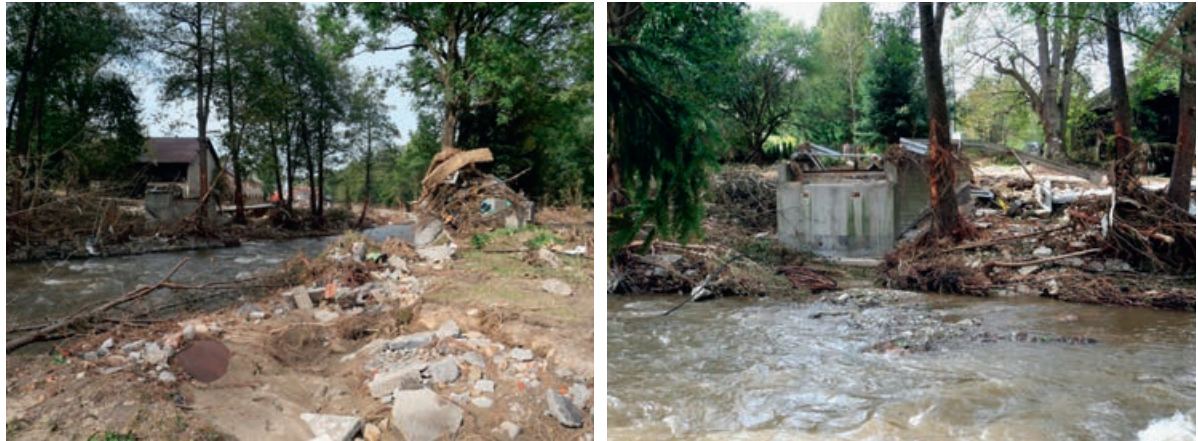
Fot. 5. Przyczółki stalowego mostu, całkowicie zniszczonego i zabranego przez wodę w Stojkowie (stan techniczny z 23 września 2024 r.)

W miejscowości Stojków stwierdzono odmienny przypadek awarii (fot. 5). Przyczółki nie były znacząco uszkodzone, natomiast kratownicowe przęsło obiektu zostało zabrane przez wodę powodziową i zostało zlokalizowane w dużej odległości od pierwotnego położenia. Uszkodzeniu uległy również dojazdy do mostu.

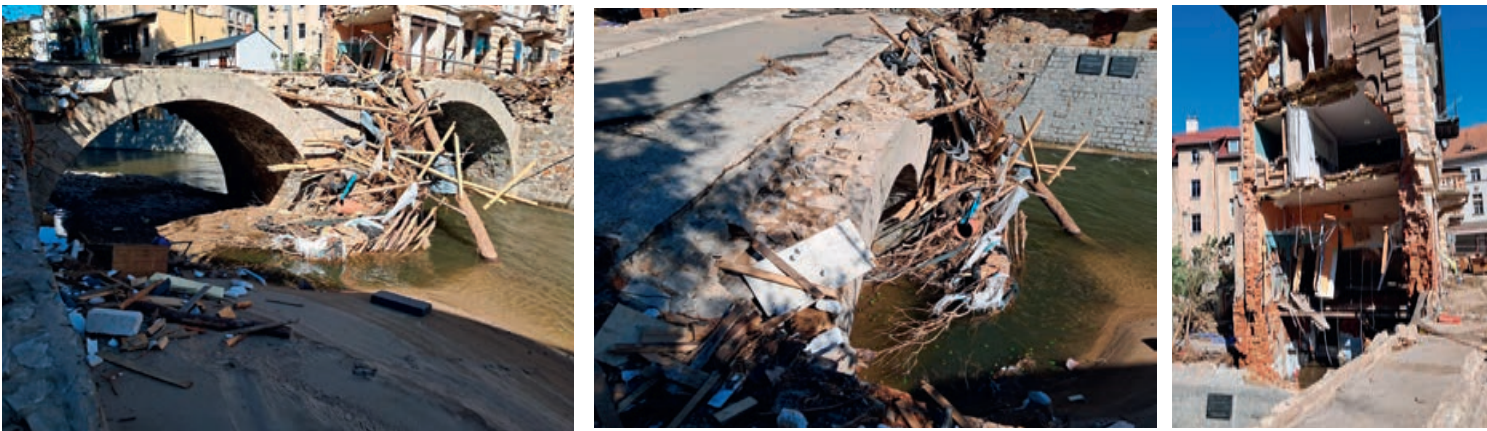
Fot. 6. Awaria mostu sklepionego i przylegającej do obiektu kamienicy w Łądku-Zdroju (stan techniczny z 22 września 2024 r.)

tyczył zagrożenia bezpieczeństwa użytkowników, a w mniejszym stopniu bezpieczeństwa konstrukcji. Na fot. 6 przedstawiono awarię dwuprzęsłowego mostu sklepionego w Łądku-Zdroju z przylegającymi po obu stronach kamienicami, zagrożonymi zawaleniem. Łuki kamienne obiektu były w zasadzie nienaruszone. Zniszczeniu uległy nadłuczca, gzymsy oraz balustrady. Zalecono utrzymanie zamknięcia obiektu oraz wskazano możliwość przywrócenia użytkowania mostu przez pieszych, po wydzieleniu pasa poruszania się oraz zamontowaniu tymczasowych balustrad. Kolejny przykład obiektu mostowego zlokalizowanego w centrum miasta i będącego w stanie awaryjnym przedstawiono na fot. 7. W moście belkowym, dwuprzęsłowym, żelbetowym przemieszczeniu połączonemu

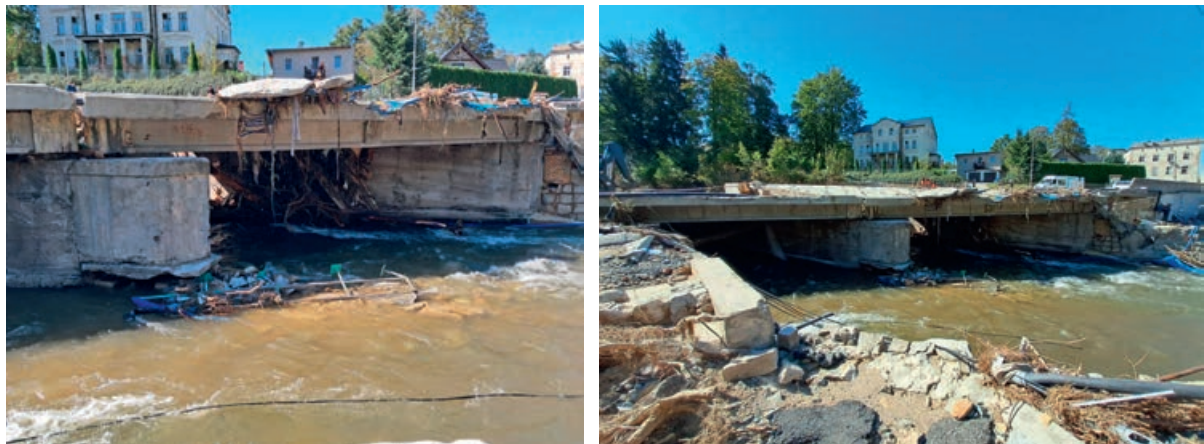
Fot. 7. Awaria mostu belkowego oraz teren sąsiadujący z obiektem w Łądku-Zdroju (stan techniczny z 22 września 2024 r.)

z obrotem i zablokowaniem uległo jedno z przęseł. Awaria, prowadząca do dysfunkcji obiektu, dotyczyła jednej z nitek. Druga nitka pozostała bez uszkodzeń konstrukcyjnych. Na obu nitkach zostało zniszczone wyposażenie mostu (balustrady, izolacja, nawierzchnia, kapy chodnikowe).

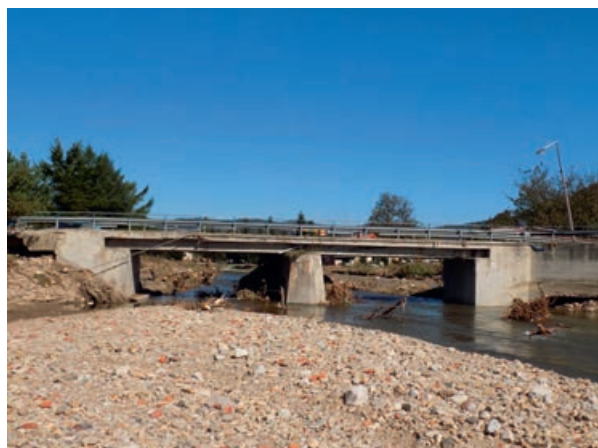
Fot. 8. Żelbetowy most belkowy w Radochowie wraz otaczającym terenem (stan techniczny z 22 września 2024 r.)

Przykładem obiektu, który przetrwał powódź, był dwuprzęsłowy most belkowy w Radochowie (fot. 8). Mimo znaczących szkód w otaczającym terenie most wytrzymał napór wody powodziowej i możliwe było jego dalsze użytkowanie. Żelbetowa, masywna konstrukcja podpór i pomostu zdecydowała o nienaruszonym konstrukcyjnie stanie technicznym.

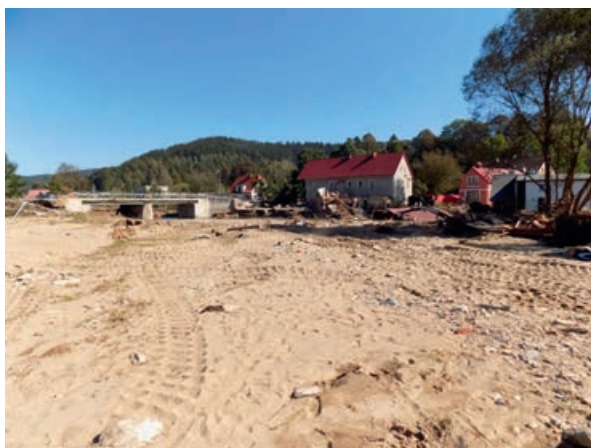
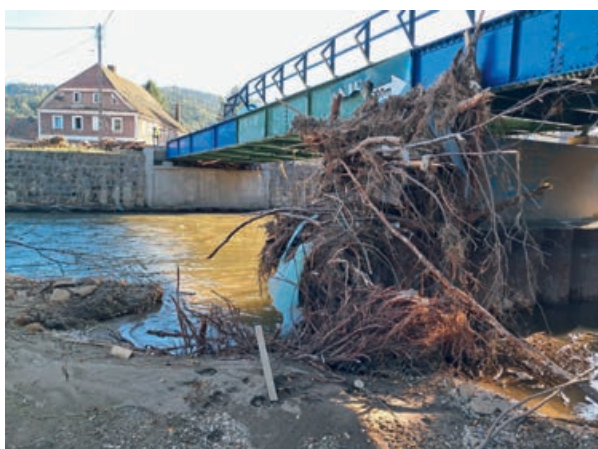
Fot. 9. Stalowy most belkowy w Trzebieszowicach (stan techniczny z 22 września 2024 r.)

Na fot. 9 przedstawiono stalowy most belkowy, który konstrukcyjnie nie został naruszony przez powódź. Kontrola stanu technicznego wykazała jedynie uszkodzenia balustrad oraz zaleganie konarów na podporze pośredniej i w dolnej części pomostu. W tej samej miejscowości kontrola techniczna łukowego mostu (fot. 10) również wykazała niewielki zakres uszkodzeń konstrukcji przęsła stalowego, głównie ograniczający się do balustrad. Całkowitej awarii uległo jedno ze skrzydeł przyczółka oraz wymyty został dojazd do obiektu. W związku z powyższym, mimo konstrukcyjnej sprawności przęsła, obiekt został wyłączony z dalszego użytkowania.

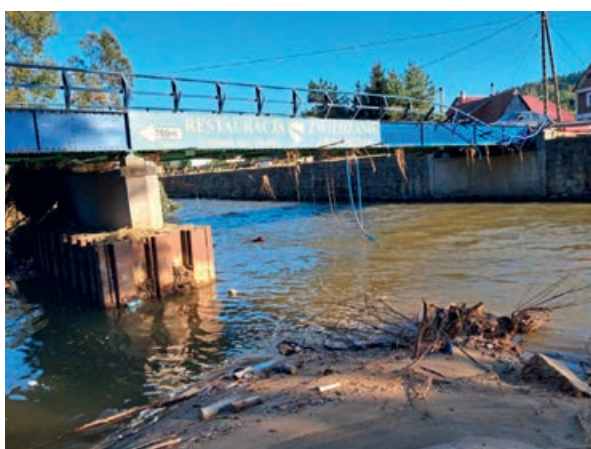
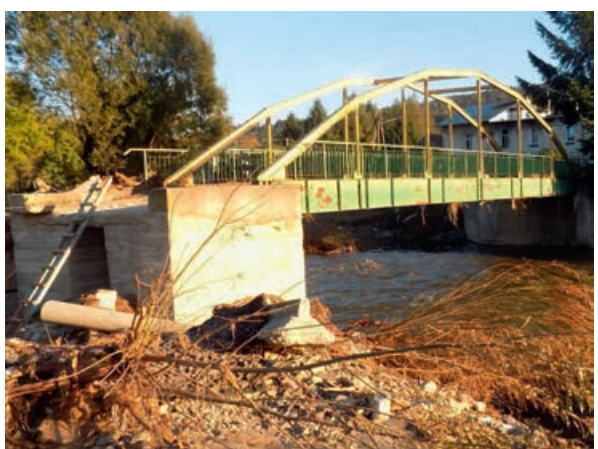
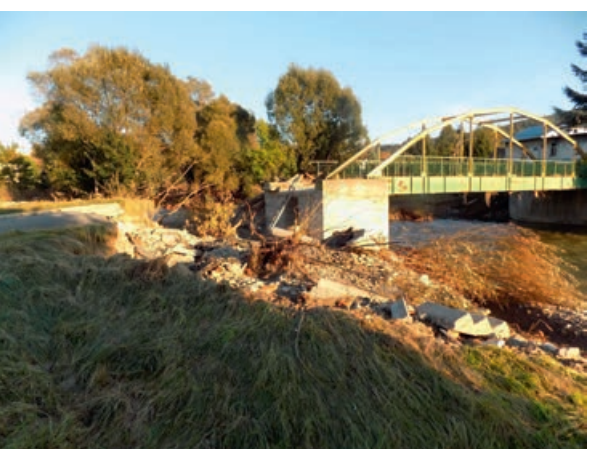
Fot. 10. Stalowy most łukowy wraz z otaczającym terenem w Trzebieszowicach (stan techniczny z 22 września 2024 r.)

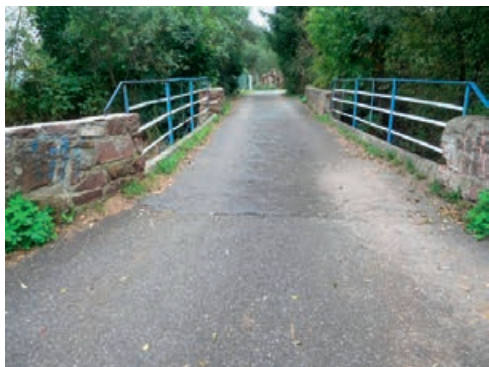
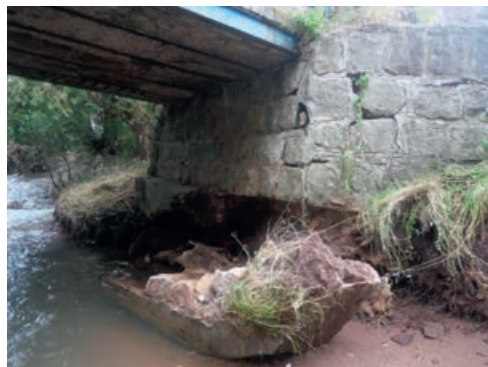
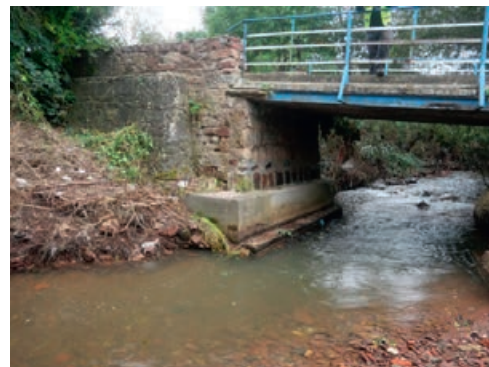
Fot. 11. Zespolony most belkowy w Nowe Rudzie (stan techniczny z 24 września 2024 r.)

Na terenie miasta Nowa Ruda oceny mostów były prowadzone w obecności pracowników Urzędu Miasta, co efektywnie przyspieszyło działania terenowe. Obiekty zostały wcześniej wstępnie skontrolowane przez zarządcę drogi. Na fot. 11 pokazano przykład mostu belkowego posadowanego na przyczółkach kamiennych. W trakcie oceny stanu technicznego stwierdzono stan awaryjny konstrukcji, polegający na podmyciu punktów podparcia. Zniszczenie jednego z przyczółków w części dolnej oceniono na 80% i zakwalifikowano je jako ewidentnie zagrażające statyce obiektu. Z kolei przeciwległy przyczółek również został podmyty przez wodę powodziową, ale nie uległ tak znacznej destrukcji. Zastosowana opaska betonowa, wzmacniająca posadowienie, przetrwała powódź i ochroniła bloki kamienne z drugiej strony obiektu.

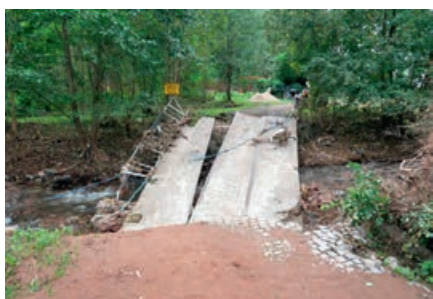
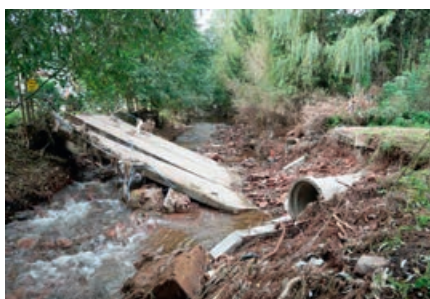
Fot. 12. Zniszczony obiekt mostowy na dojeździe do posesji w Ludwikowicach Kłodzkich (stan techniczny z 27 września 2024 r.)

Ostatni z omawianych przykładów przedstawia zniszczony obiekt mostowy na dojeździe do posesji w Ludwikowicach Kłodzkich w gminie Nowa Ruda (fot. 12). Most o długości około 8,50 m został wykonany ze stalowych belek obetonowanych. Konstrukcja uległa całkowitej awarii na skutek powodzi i została zakwalifikowana do odbudowy. Opisane powyżej przykłady diagnostyki obiektów mostowych po powodzi w 2024 r. są tylko częścią wykonanych
